## Prüfbericht

Dokumentnummer:	(1101/071/16) – Bod vom 23.03.2016
Auftraggeber:	Fuchs Design GmbH Kempener Landstraße 1 47647 Kerken
Auftrag vom:	11.02.2016
Auftragszeichen:	-
Auftragseingang:	11.02.2016
Inhalt des Auftrags:	Pendelprüfung an Glasbausteinwand b = 1,945 m und h = 1,94 m nach DIN 4103-1 und ETB-Richtlinie
Anlass:	-
Prüfungsgrundlage:	ETB-Richtlinie; Bauteile, die gegen Absturz sichern, Fas- sung Juni 1985 und DIN 4103-1, Nichttragende innere Trennwände – Teil 1: Anforderungen und Nachweise, Fas- sung Juni 2015
Probeneingang:	08.02.2016
Probennahme:	Durch den Auftraggeber
Probenkennzeichnung:	Durch MPA Braunschweig
Untersuchungstermin:	08.03.2016

Die Firma Fuchs Design GmbH aus Kerken beauftragte am 11.02.2016 die Materialprüfanstalt für das Bauwesen (MPA) Braunschweig mit der Prüfung der Absturzsicherheit einer Glasbausteinwand. Die Wand hatte die Abmessungen  $b = 1,945$  m und  $h = 1,94$  m.

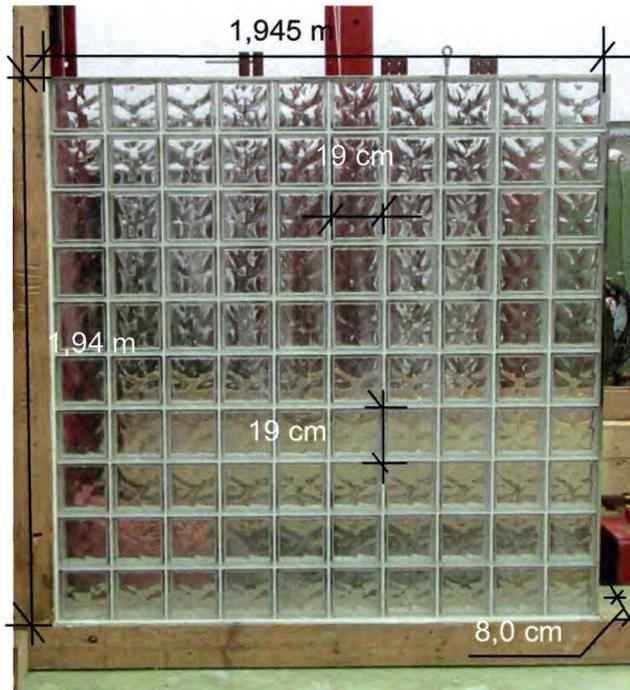
Bild 1: Glasbausteinwand eingebaut in den Prüfstand
